Caudales de Torrox.

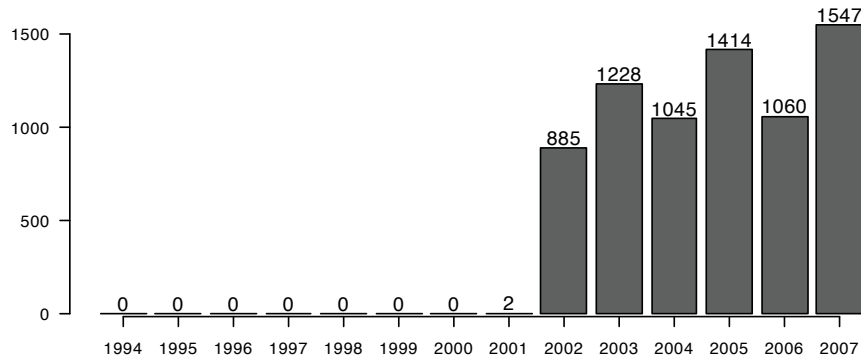
El consumo de Torrox ha evolucionado, desde su inicio, como se indica en la Figura 1. Antes de 2002, Torrox se abastecía únicamente de sus pozos. La existencia de dicho suministro alternativo explica la irregularidad de los consumos demandados del embalse de la Viñuela.

Figura 1: Consumo anual Torrox, en miles de m³.

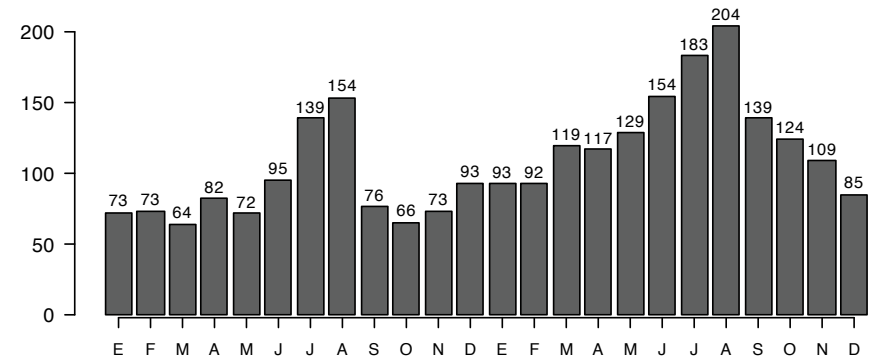
La evolución mensual del consumo de Torrox durante los años 2001 a 2006 ha sido como se indica en la Figura 2. El suministro alternativo por agua de pozo explica la aparente estacionalidad.

Figura 2: Consumo mensual Torrox, en miles de m³.
